Leitfaden für die Hagelprüfung von Fensterläden

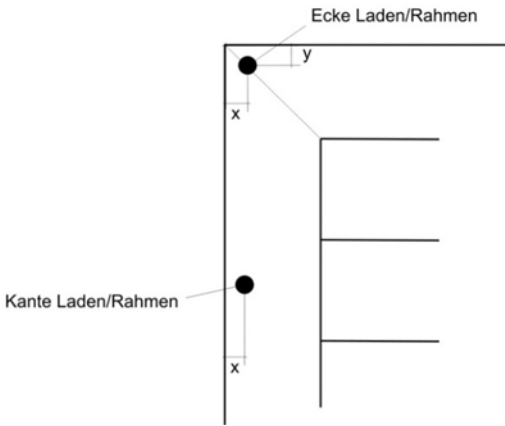
Beschussorte aus der Prüfbestimmung 15

- Rahmenecken (o+g)
- Kante Rahme (o+g)
- Fläche Rahmen (o+g)
- Kante der Lamelle (o+g)
- Kante neben Beschlag (g)
